# Statische Sanierung der Sporthalle Zollstraße in Haldensleben

Die Trag- und Funktionsfähigkeit der Brettschichtholzkonstruktion der Sporthalle in der Zollstraße in 39340 Haldensleben ist durch umfängliche Risse in den Brettschichtholzbauteilen beeinträchtigt. Nach den Sanierungsarbeiten am Tragwerk im Jahr 2015 – bei welchen **biotische** Schäden im Bereich der Dübelkreise an den biegesteifen Rahmenecken in den bewitterten Außenbereichen festgestellt und durch Fugenverschluss, Nachspannen der Verbindungen und Verstärkung in Stand gesetzt wurden, sind im Zuge der turnusmäßigen Kontrollen durch das Gutachterbüro Schenk & Tappe im Jahr 2021 **klimatische** Schäden (Schwundrisse) im Inneren der Halle an den Bindern aufgezeigt worden, die auf den fehlenden Feuchtigkeitseintrag durch die Schließung der Halle im Zuge der Coronamaßnahmen und den gleichzeitigen extremen Niederschlagsdefiziten in diesen Jahren zurückzuführen sind. Dies gilt insbesondere in den Übergangsbereichen zu den biegesteifen Rahmenecken. Eine Instandsetzung ist dringend erforderlich.

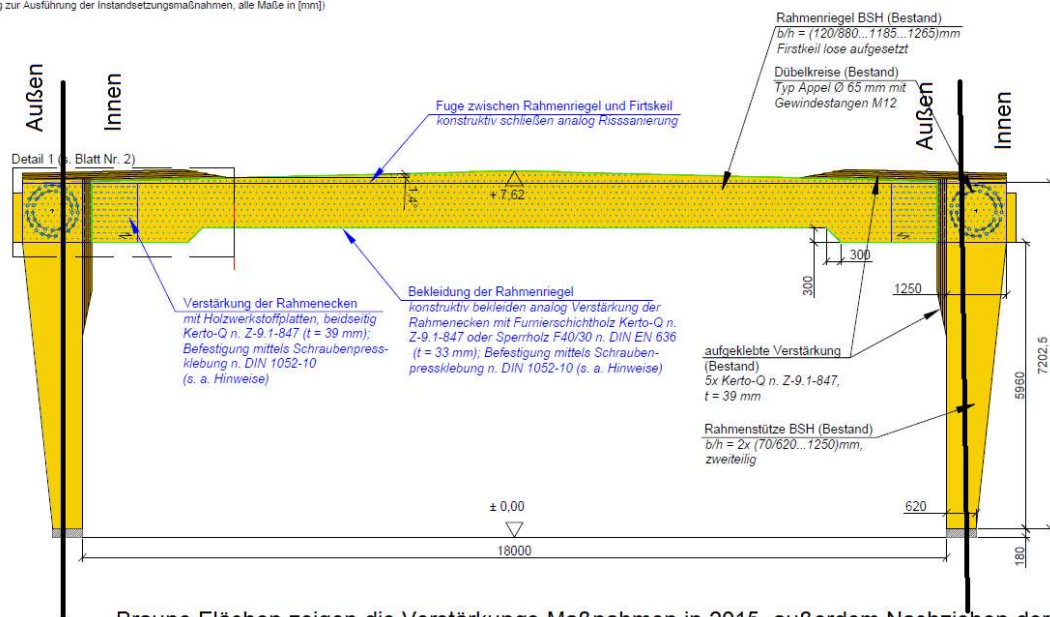
#### Ansicht Rahmenkonstruktion - Verstärkung

(Prinzipdarstellung zur Ausführung der Instandsetzungsmaßnahmen, alle Maße in [mm])

Braune Flächen zeigen die Verstärkungs-Maßnahmen in 2015, außerdem Nachziehen der Dübelkreise in diesem Bereich und Rissverpressungen

Die blaue Schrift erklärt die geplanten Maßnahmen für 2025

1) Instandsetzung der Brettschichtholzbauteile durch Sanierung der statisch bedenklichen Risse einschließlich dem Schließen der Fugen zwischen Rahmenriegel und Firstkeil durch Verpressen mit Epoxidharz-Klebstoff

2) Verstärkung der Rahmenecken zur Herstellung einer biegesteifen Verbindung zwischen Rahmenriegel und Rahmenstützen durch seitlich aufgeklebte Holzwerkstoffplatten

3) Vollständige Bekleidung der Rahmenriegel zur Verhinderung eines Fortschreitens der Rissbildung durch seitlich aufgeklebte Holzwerkstoffplatten

4) Verstärkung der Rahmenstützen zur Gewährleistung der Stabilität (Knickversagen)

5) Schutz der außenliegenden Bauteilbereiche vor direkter Bewitterung durch Montage einer hinterlüfteten Opferschalung.
